光復國中教學大樓屋頂防水隔熱工程

## 材料進場及施工檢查照片

主辦機關：花蓮縣立光復國民中學

監造單位：頂程工程顧問有限公司

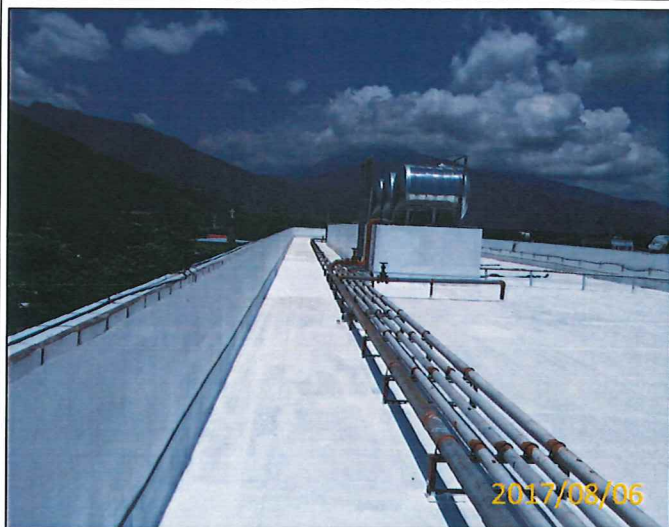
屋頂防水施工完成

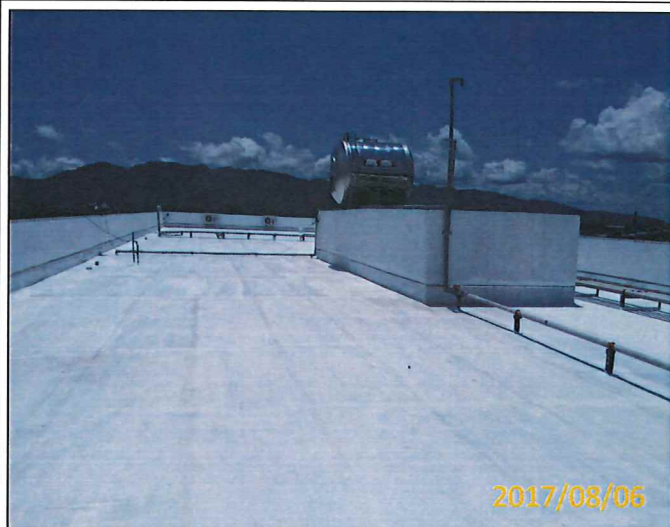
屋頂防水施工完成

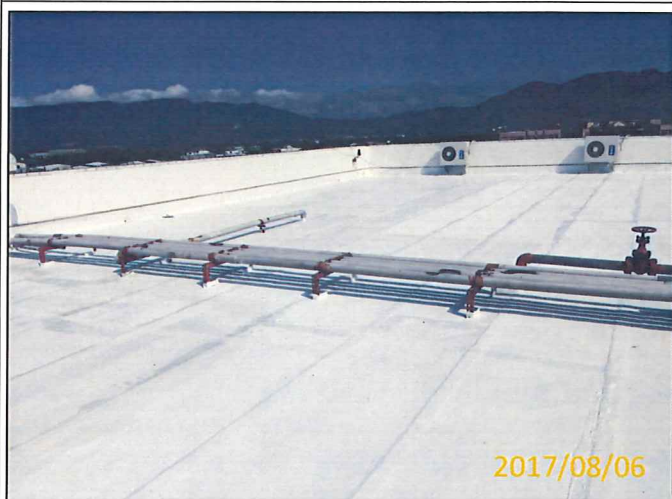
屋頂防水施工完成

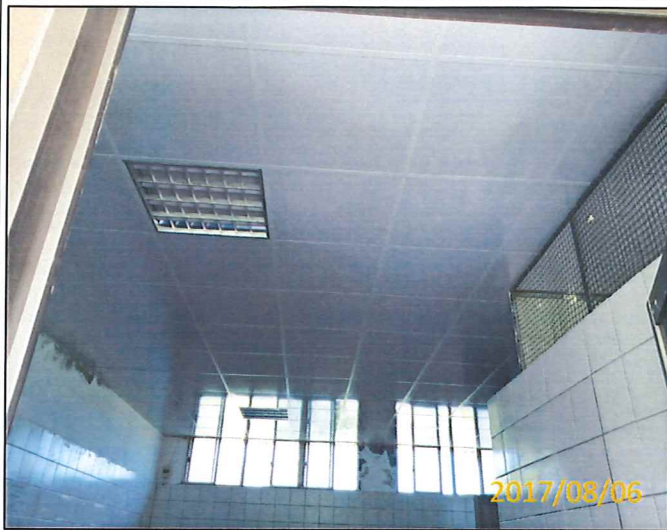
一樓廁所完成

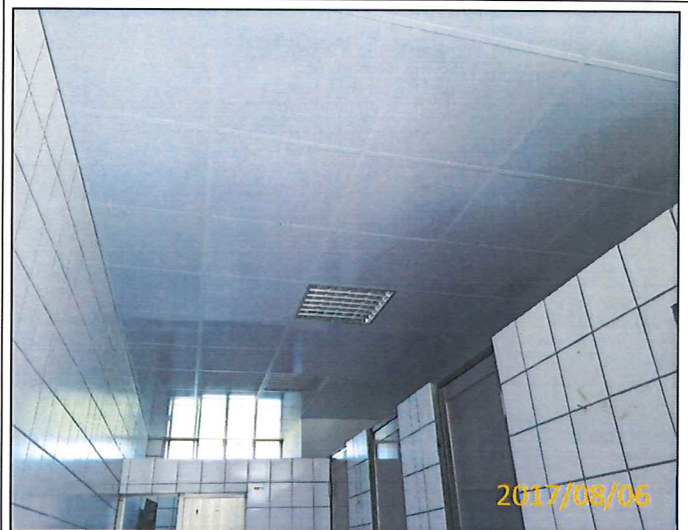
一樓廁所完成

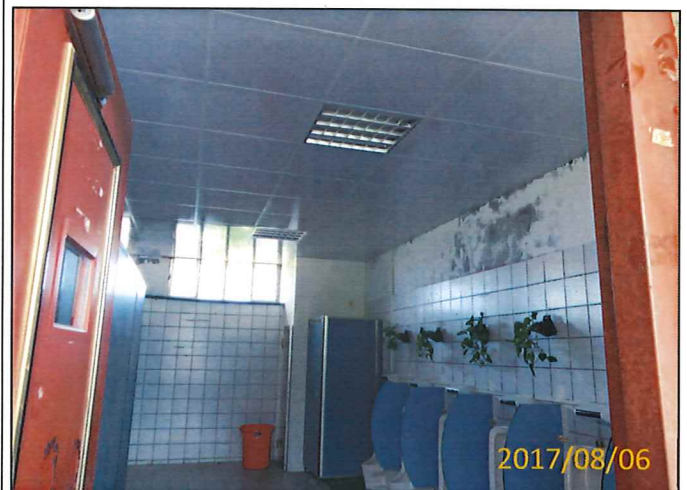
二樓廁所完成

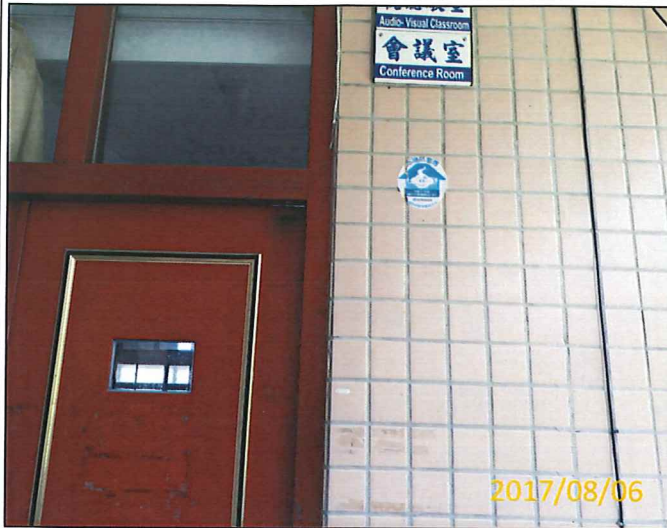
會議室完成

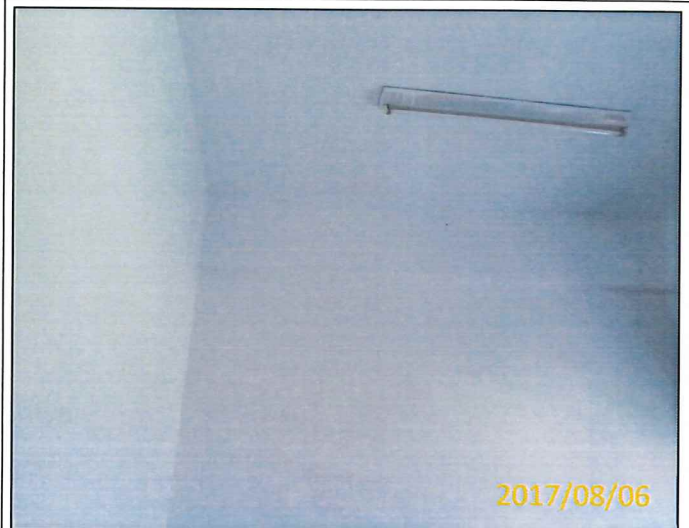
會議室牆面油漆完成

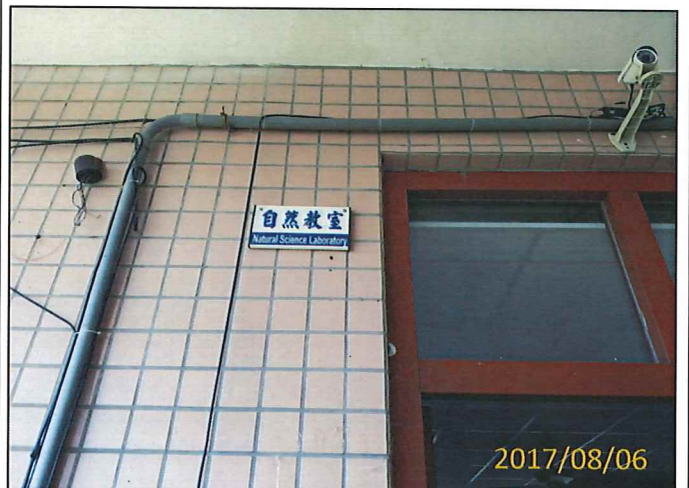
自然教室完成
