光復國中教學大樓屋頂防水隔熱工程

## 材料進場及施工檢查照片

主辦機關：花蓮縣立光復國民中學

監造單位：頂程工程顧問有限公司

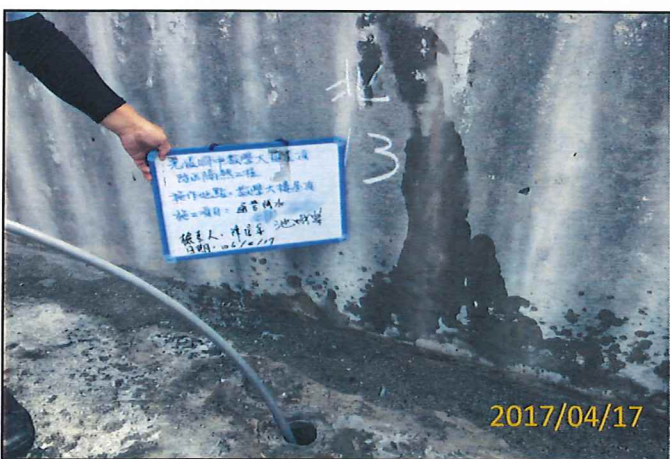
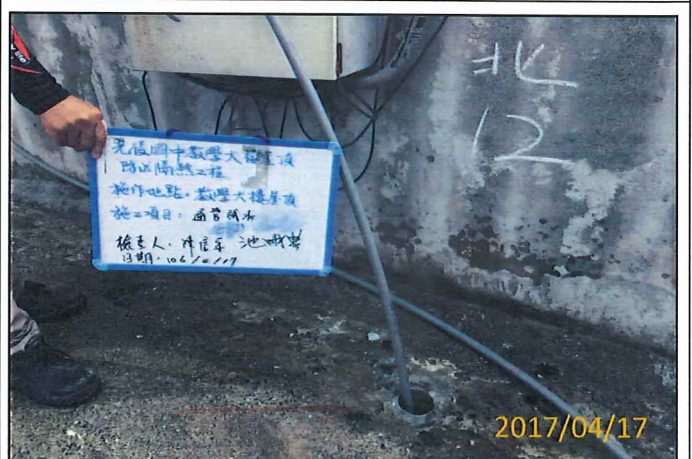
| 檢查位置 | 屋頂北側通管試水 | 檢查日期 | 106 年 04 月 17 日 |

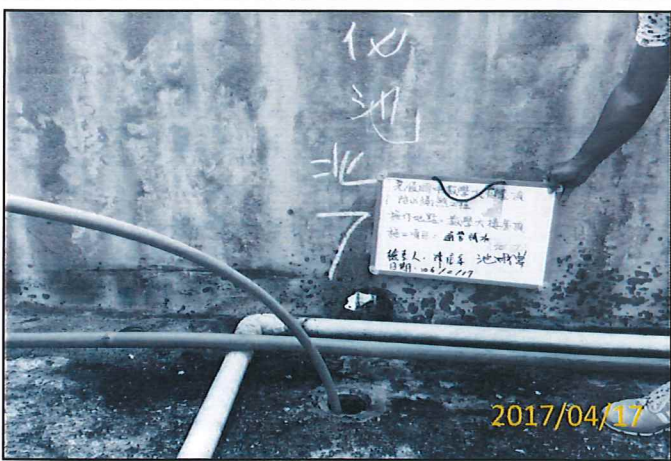
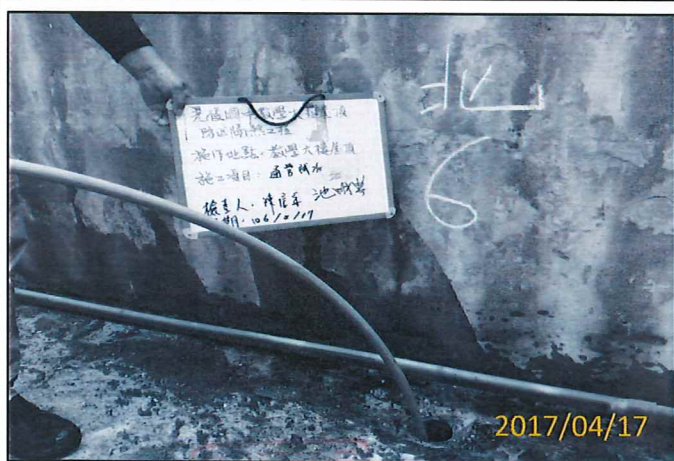
| 檢查位置 | 屋頂北側通管試水 | 檢查日期 | 106 年 04 月 17 日 |

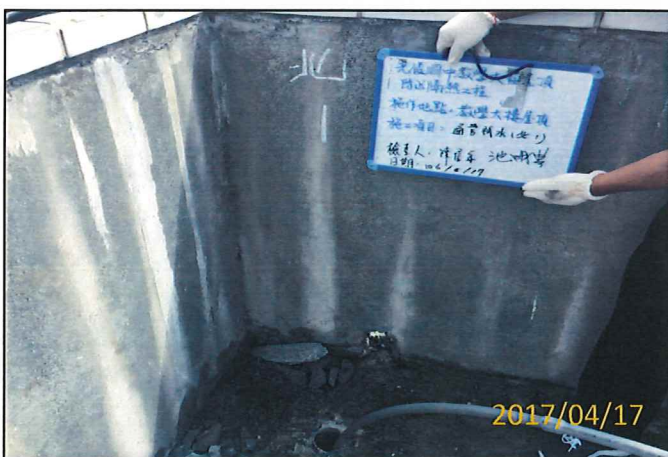
| 檢查位置 | 屋頂北側通管試水 | 檢查日期 | 106 年 04 月 17 日 |

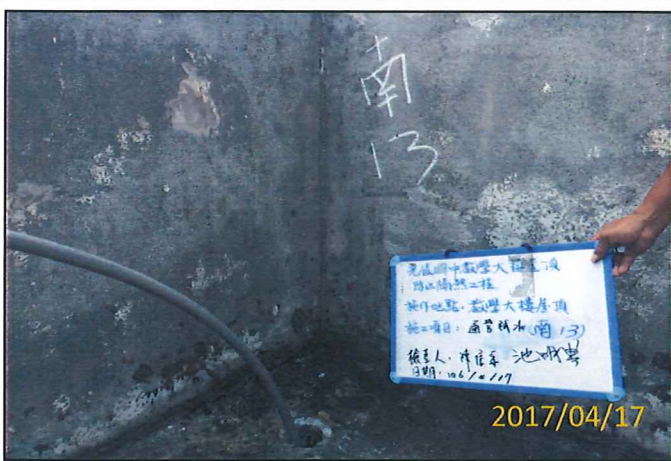
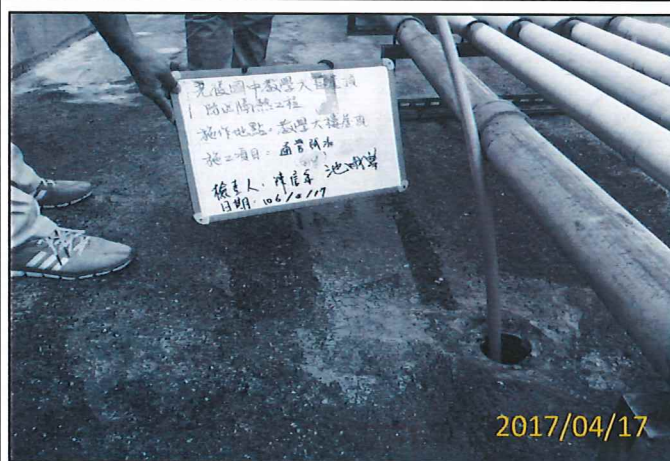
| 檢查位置 | 屋頂南側通管試水 | 檢查日期 | 106 年 04 月 17 日 |

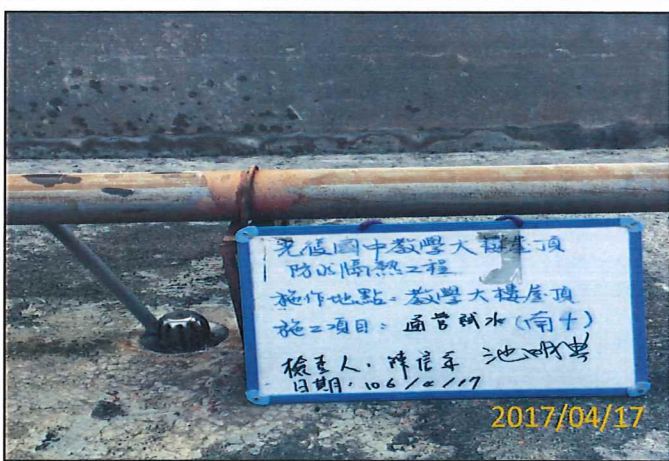
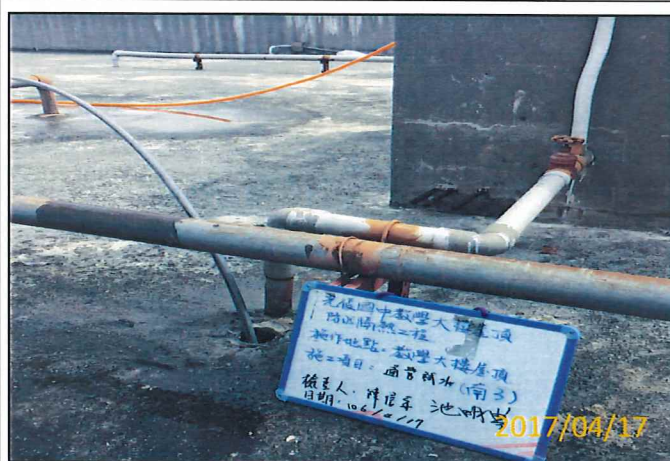
| 檢查位置 | 屋頂南側通管試水 | 檢查日期 | 106 年 04 月 17 日 |

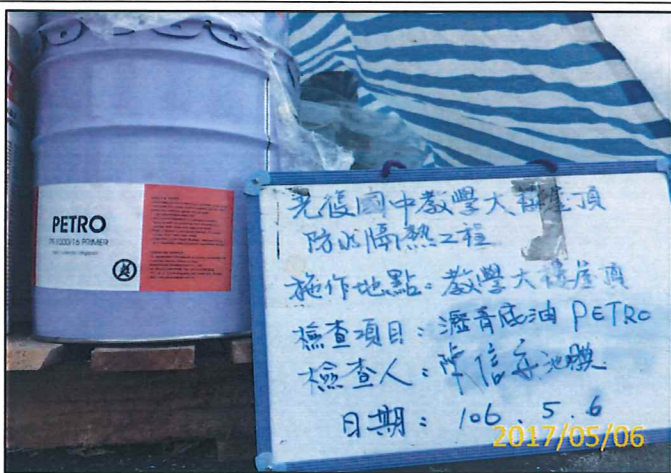
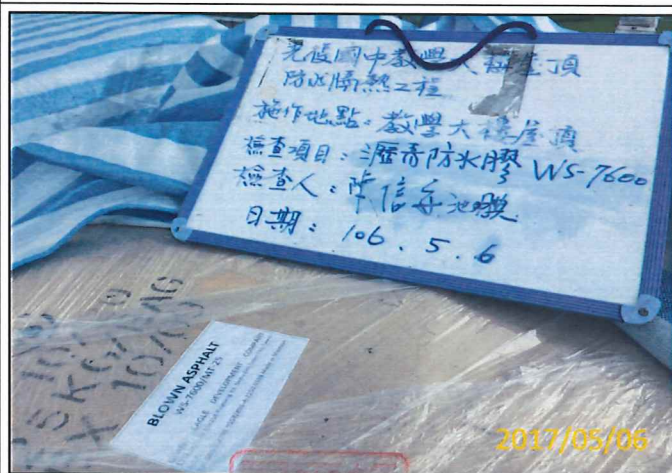
| 檢查位置 | 屋頂防水材料進場 | 檢查日期 | 106 年 05 月 06 日 |

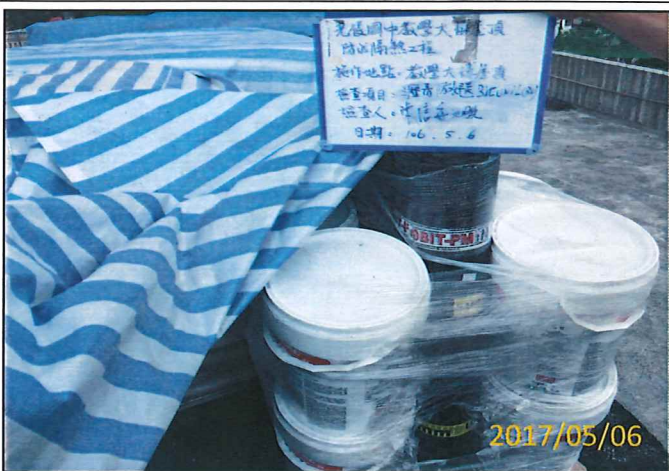
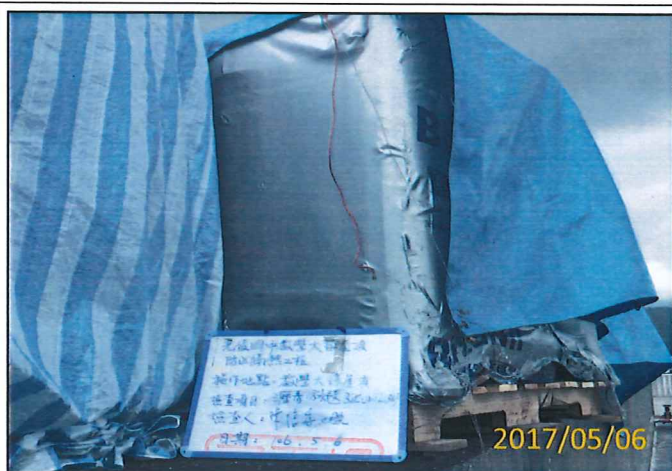
| 檢查位置 | 屋頂防水材料進場 | 檢查日期 | 106 年 05 月 06 日 |

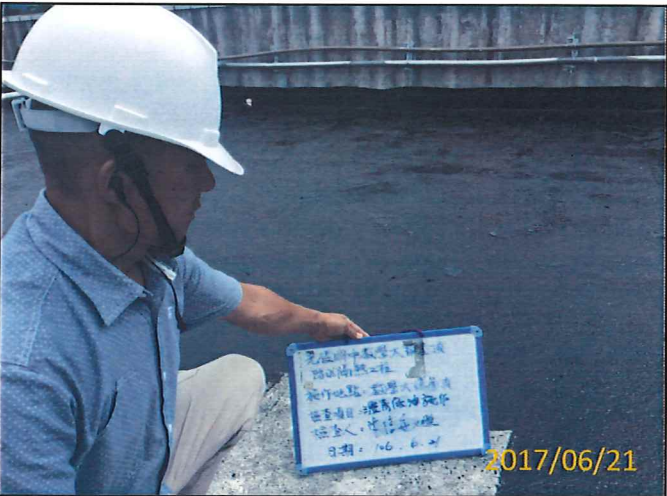
| 檢查位置 | 屋頂瀝青底油施作 | 檢查日期 | 106 年 06 月 21 日 |

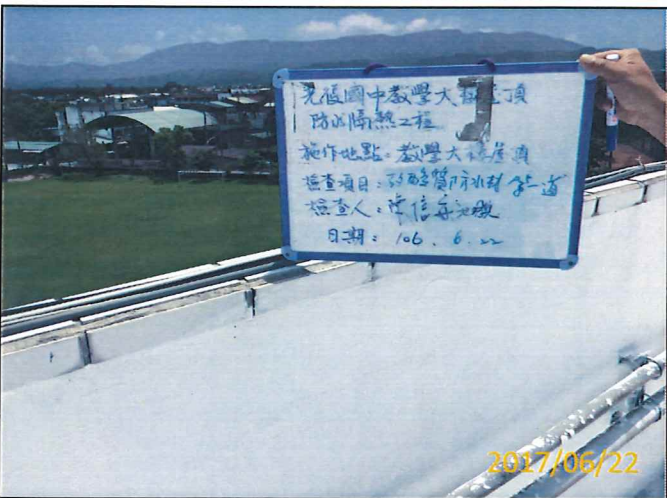
| 檢查位置 | 女兒牆矽酸質防水材第一道施作 | 檢查日期 | 106 年 06 月 22 日 |

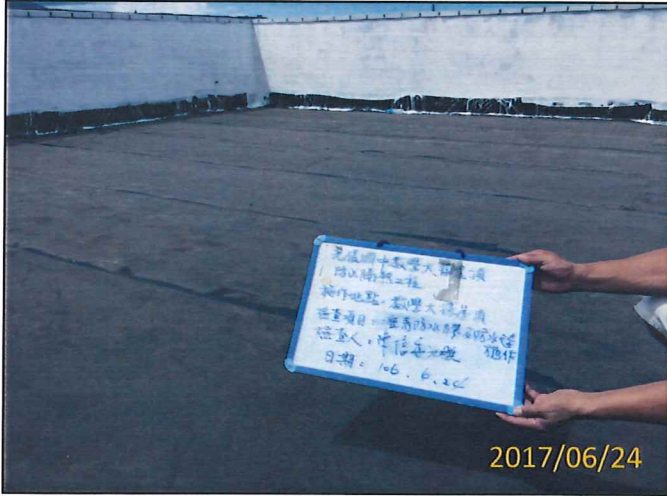
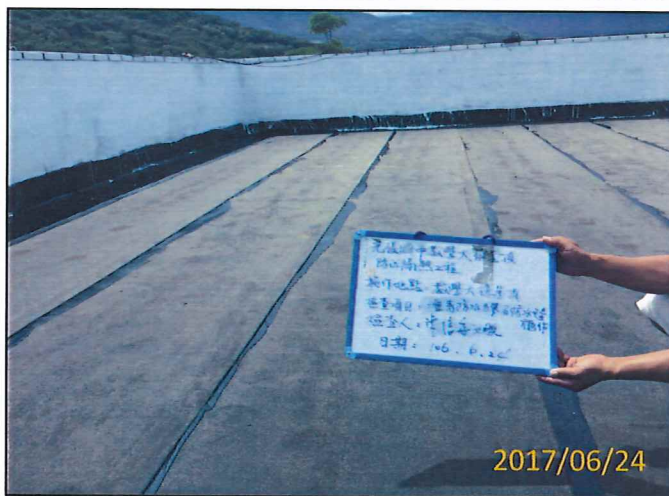
| 檢查位置 | 屋頂瀝青防水膠及防水毯施作 | 檢查日期 | 106 年 06 月 24 日 |

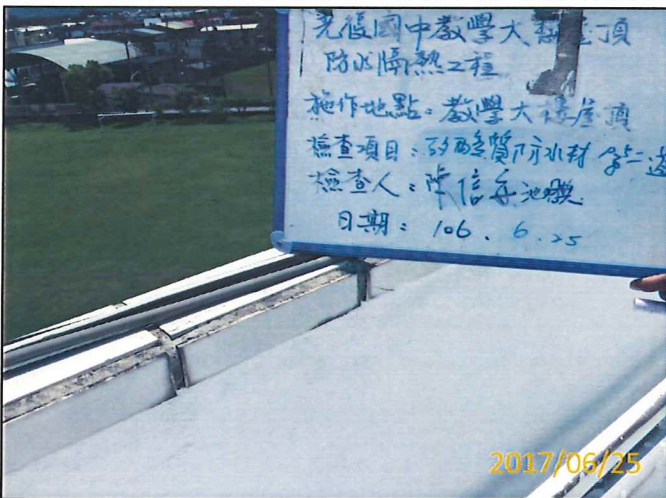
| 檢查位置 | 女兒牆矽酸質防水材第二道施作 | 檢查日期 | 106 年 06 月 25 日 |

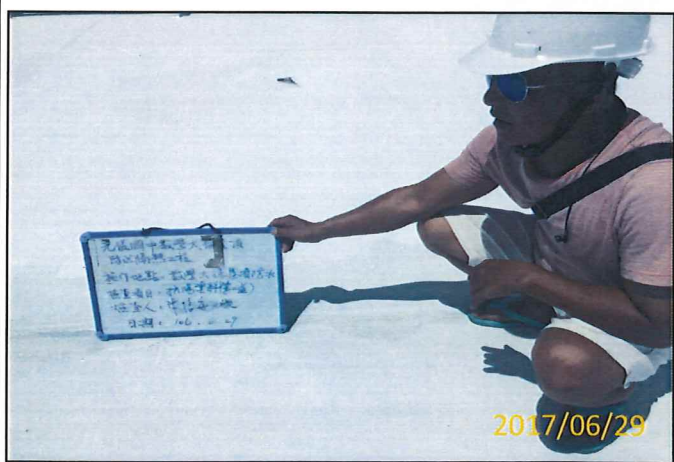
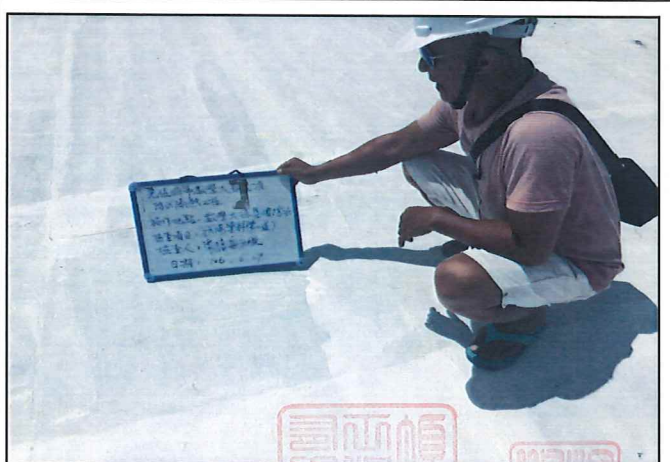
| 檢查位置 | 屋頂地板抗陽塗料第一道施作<br>屋頂地板抗陽塗料第二道施作 | 檢查日期 | 106 年 06 月 26 日<br>106 年 06 月 29 日 |

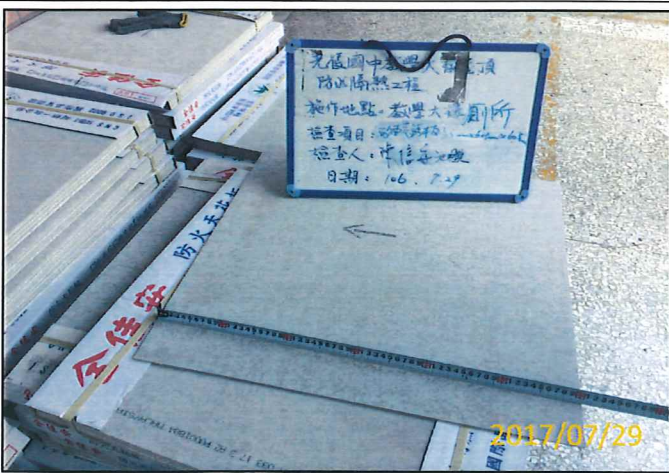
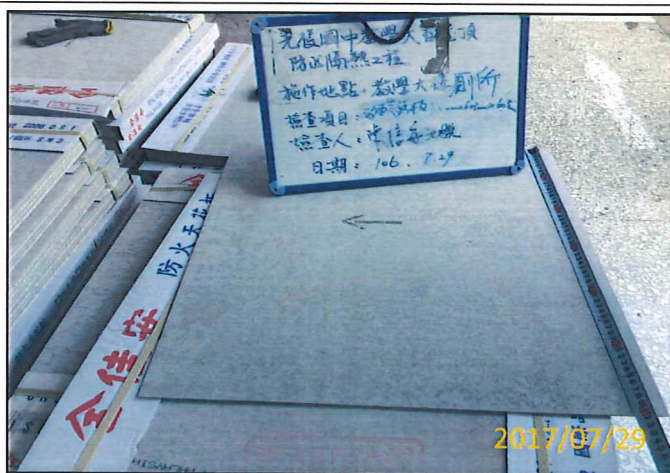
| 檢查位置 | 水塔、天花板、油漆材料進場 | 檢查日期 | 106 年 07 月 29 日 |

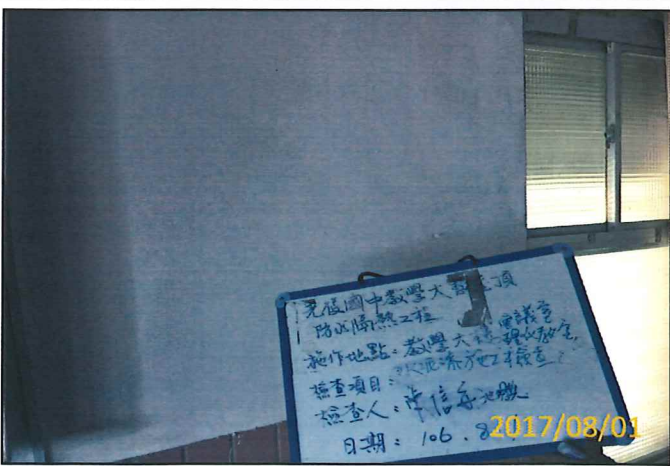
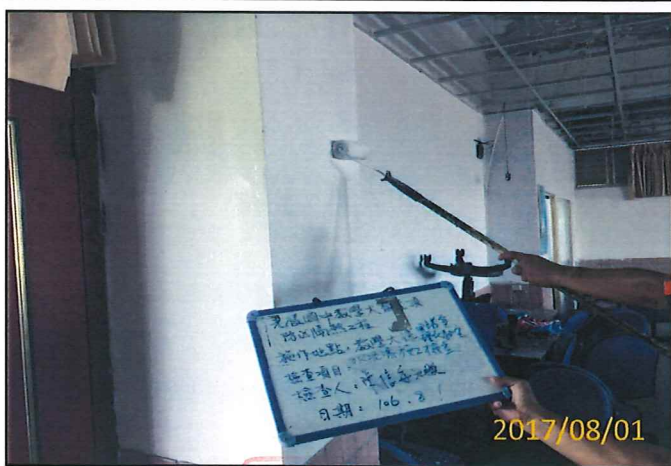
| 檢查位置 | 天花板及油漆施作 | 檢查日期 | 106 年 08 月 01 日 |

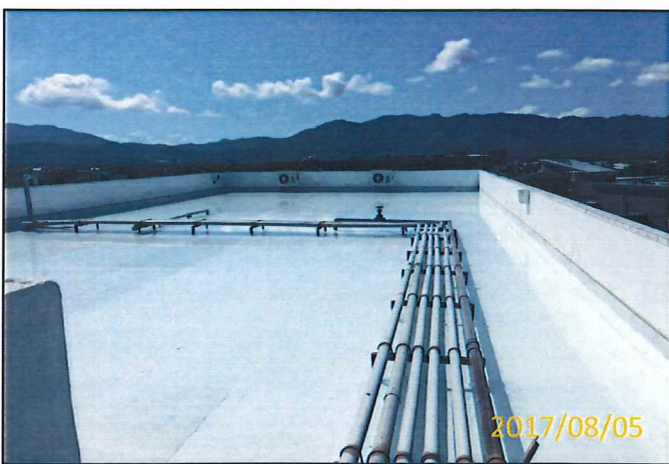
| 檢查位置 | 屋頂防水試水 | 檢查日期 | 106 年 08 月 05 日 |

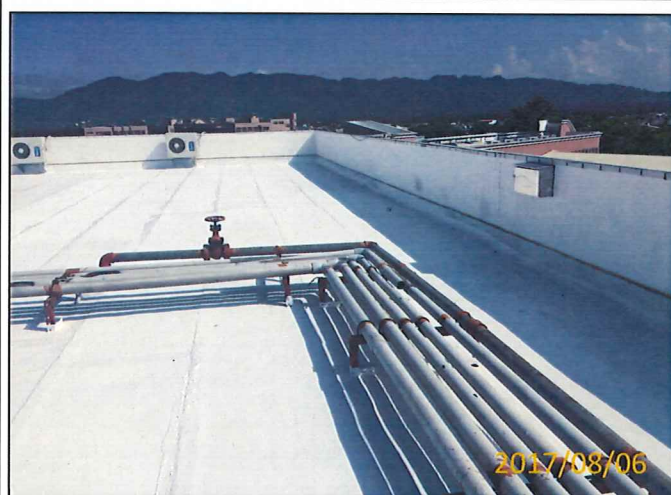
屋頂防水施工完成

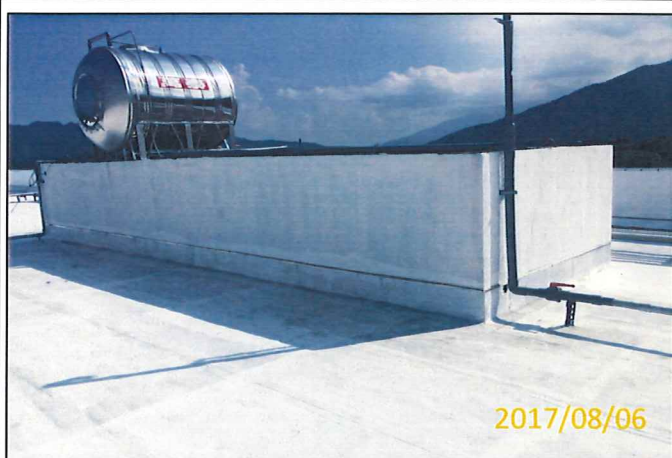
屋頂防水施工完成

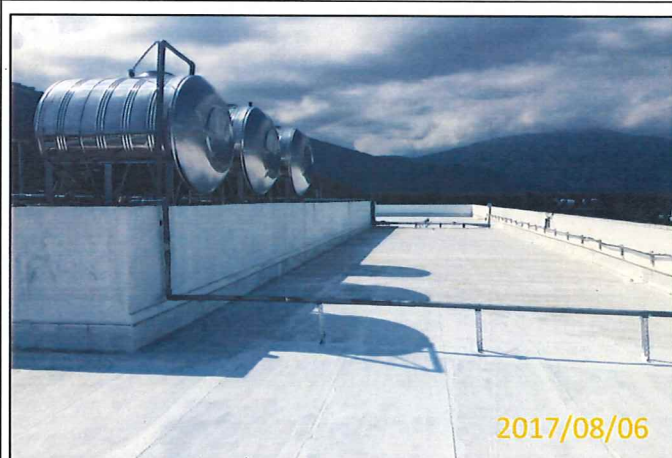
屋頂防水施工完成

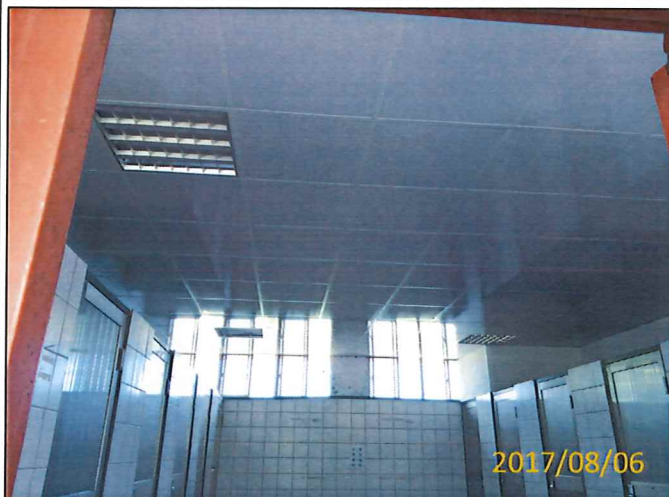
二樓廁所完成

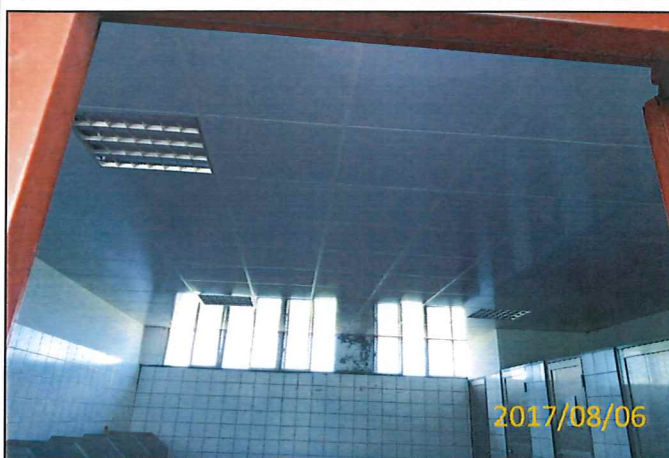
三樓廁所完成

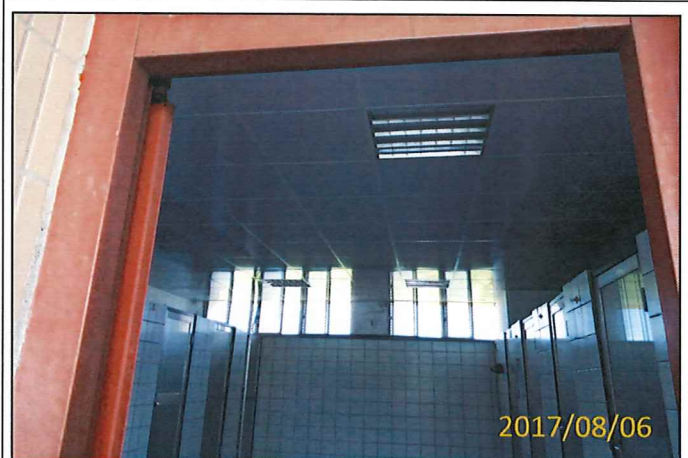
三樓廁所完成

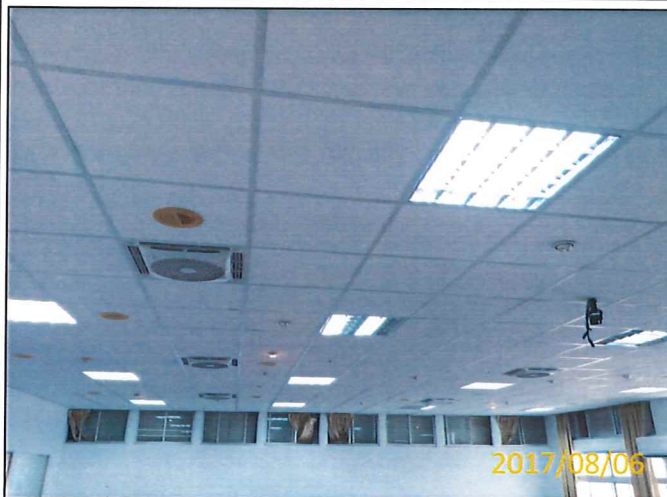
會議室天花板完成

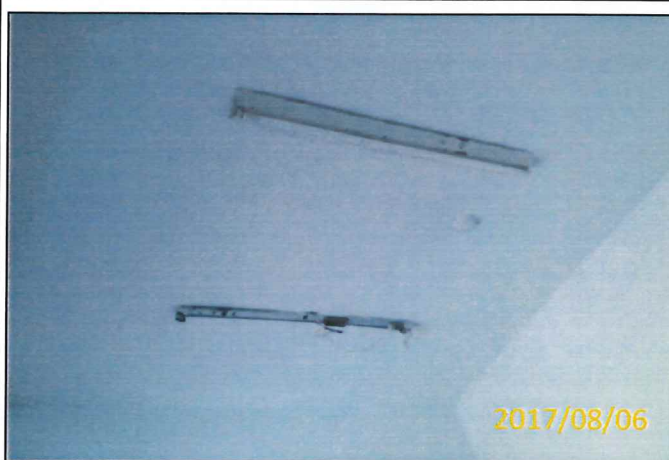
自然教室牆面油漆完成

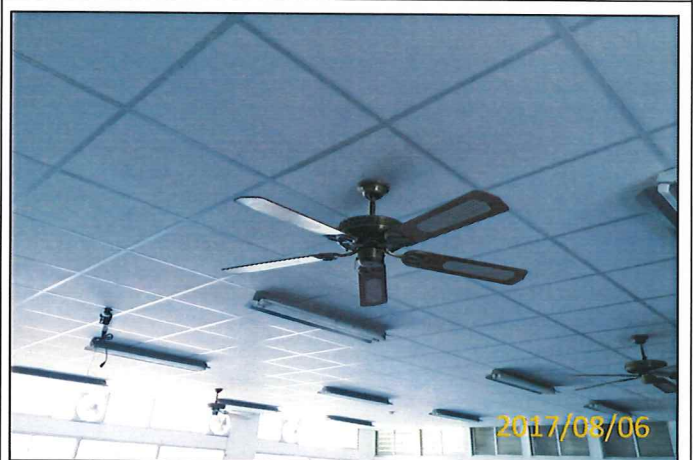
自然教室天花板完成
